7. LISTA PEÇAS DE REPOSIÇÃO

Classic plus

• W-400 BellAria • W-400WBX • W400WB • W400 • LPH-400

PT • Manual de Instruções

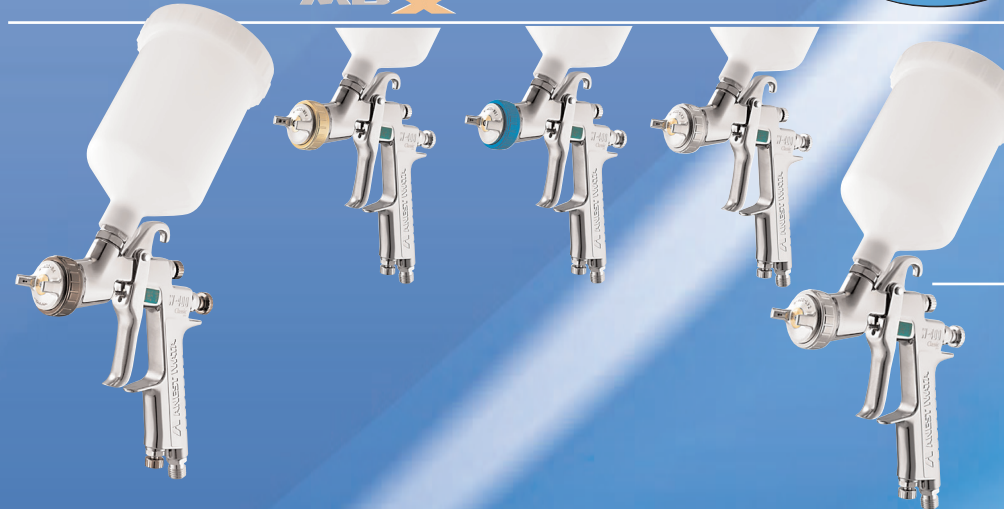
BellAria WBX W400 WB W400 LVL2
